## 真庭市トンネル長寿命化計画

鮎越トンネル

令和7年1月

真庭市建設部建設課

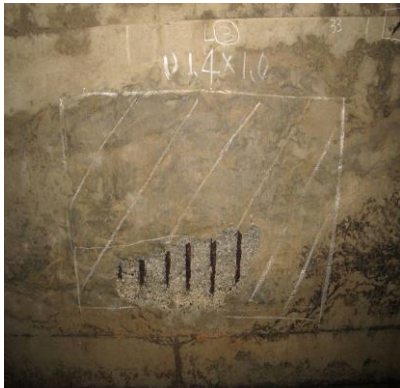
| 区分 | 外力 | 材質劣化 | 漏水 |
|---|---|---|---|
| 変状事例 | <p>覆工に発生したうき（真加子隧道）</p> | <p>表面劣化（馬背隧道）</p> | <p>鮎越トンネル</p> |
