# 真庭市学校施設マネジメント基本方針

令和2年(2020年) 2月

真庭市教育委員会

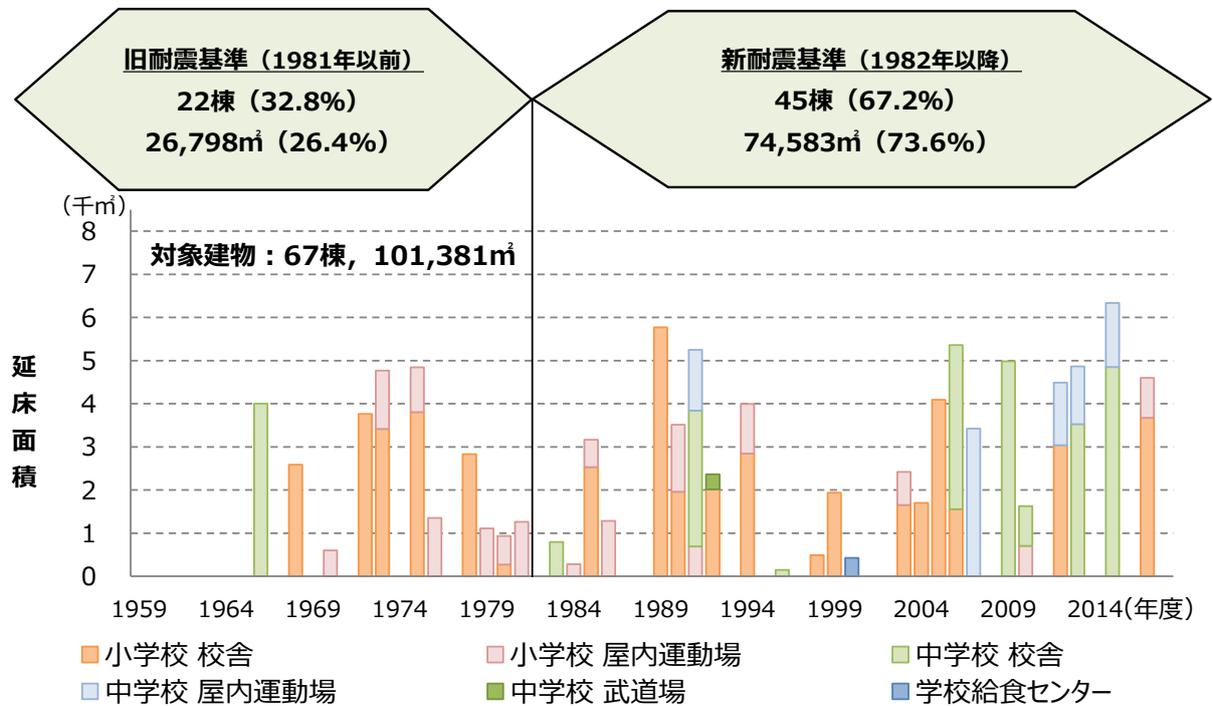
図 3-2 建築年別の延床面積

学校施設の延床面積を建築年別にみると、1981年（昭和56年）以前に建築された旧耐震基準の建物は22棟（32.8%）26,798㎡（26.4%）で、1982年（昭和57年）以降に建築された新耐震基準を満たす建物は45棟（67.2%）74,583㎡（73.6%）となっています。

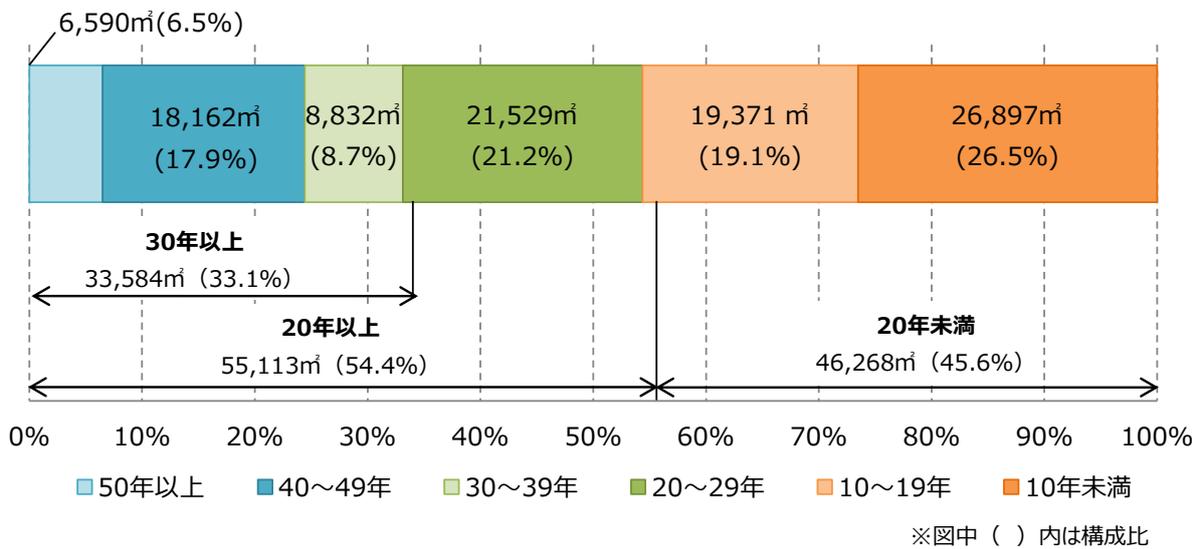
図 3-4 経過年数別の延床面積

学校施設の経過年数をみると、経過年数10年未満の建物の延床面積が26,897㎡（26.5%）と最も多く、次いで20～29年の建物の延床面積が21,529㎡（21.2%）となっています。

一般に、屋上防水等の更新時期を迎えることから、大規模改造等による改修が必要となる経過年数20年以上の建物の延床面積が55,113㎡（54.4%）であり、経過年数30年以上の建物の延床面積が33,584㎡（33.1%）となっています。

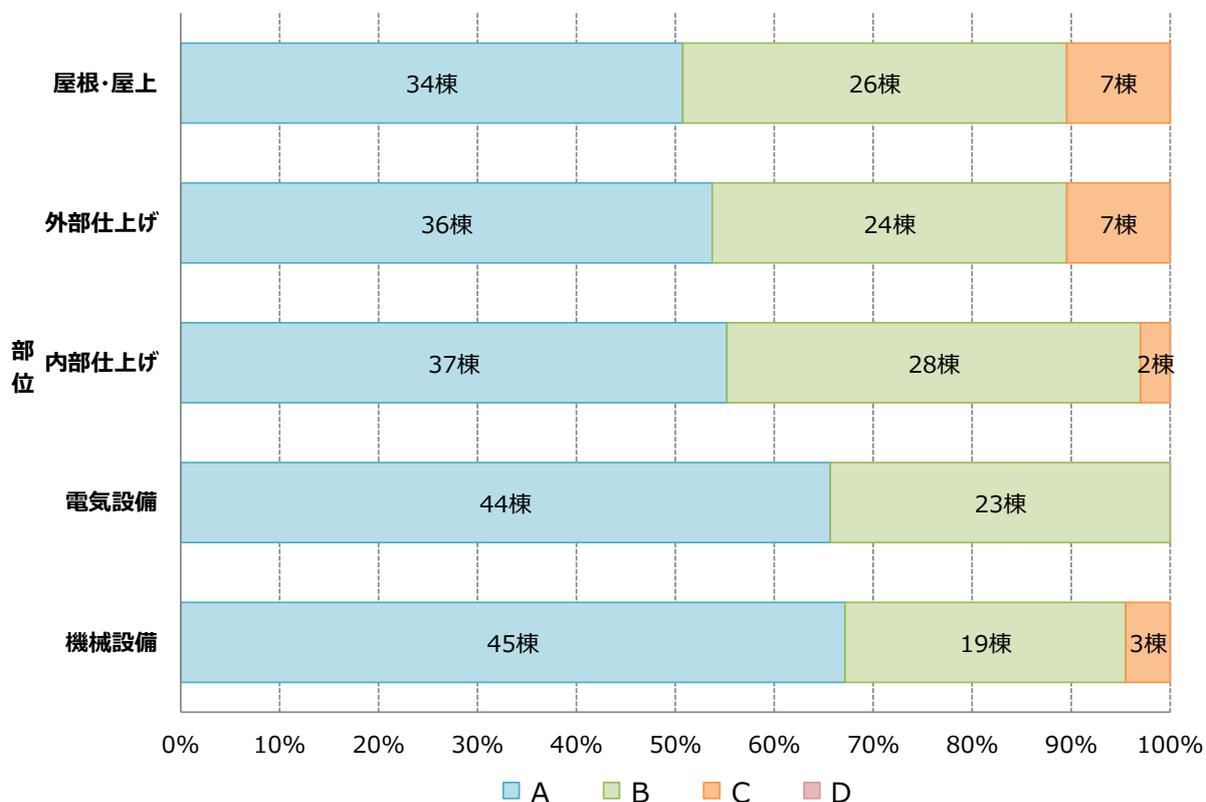
図 3-25 部位別の老朽化状況

部位別の老朽化状況では、いずれの部位も、概ね良好な状態である評価 A の建物が最も多くなっています。一方、屋根・屋上および外部仕上げにおいては、広範囲に老朽化事象がみられる評価 C の建物の割合が多くなっています。

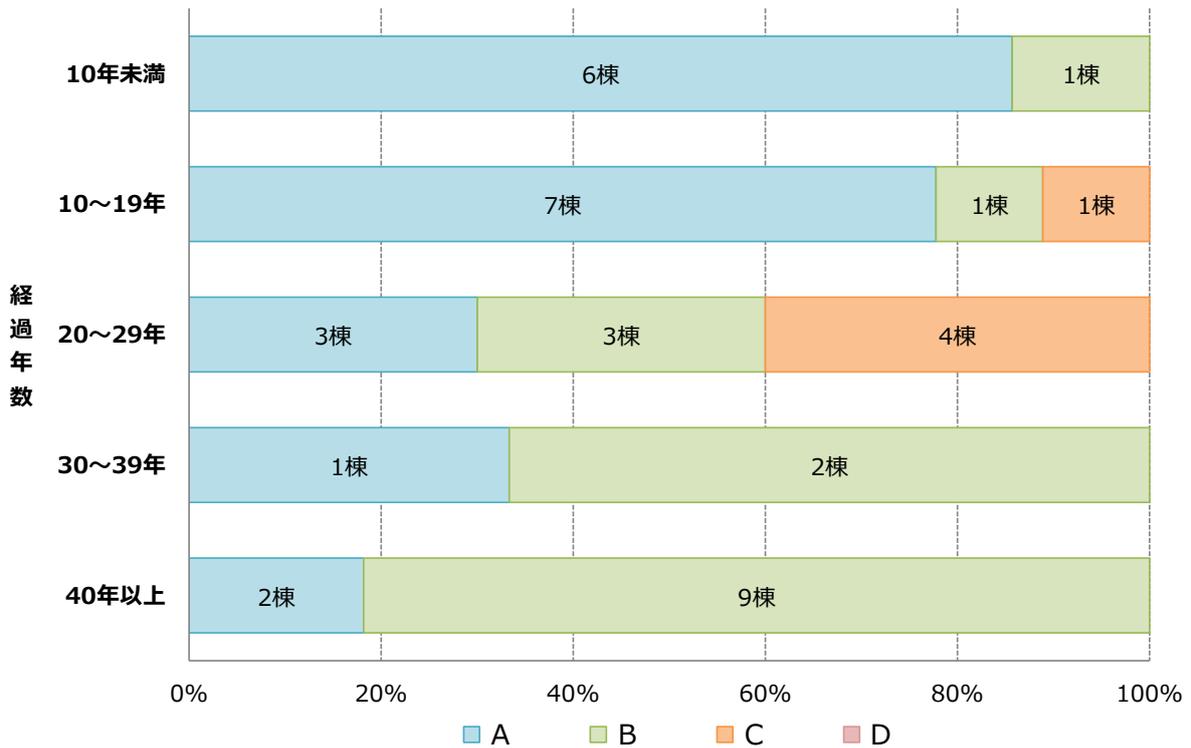
図 3-26 屋根・屋上（校舎および学校給食センター）の経過年数別老朽化状況

校舎および学校給食センターの屋根・屋上について、広範囲に老朽化事象がみられる評価Cの建物は、経過年数10～19年の建物で1棟、20～29年の建物で4棟となっています。評価Cでは、雨漏り跡や、防水層の損傷等が随所にみられました。

また、評価Bの建物においても、雨漏り跡や、樋およびルーフトレインの詰まり等が部分的にみられました。

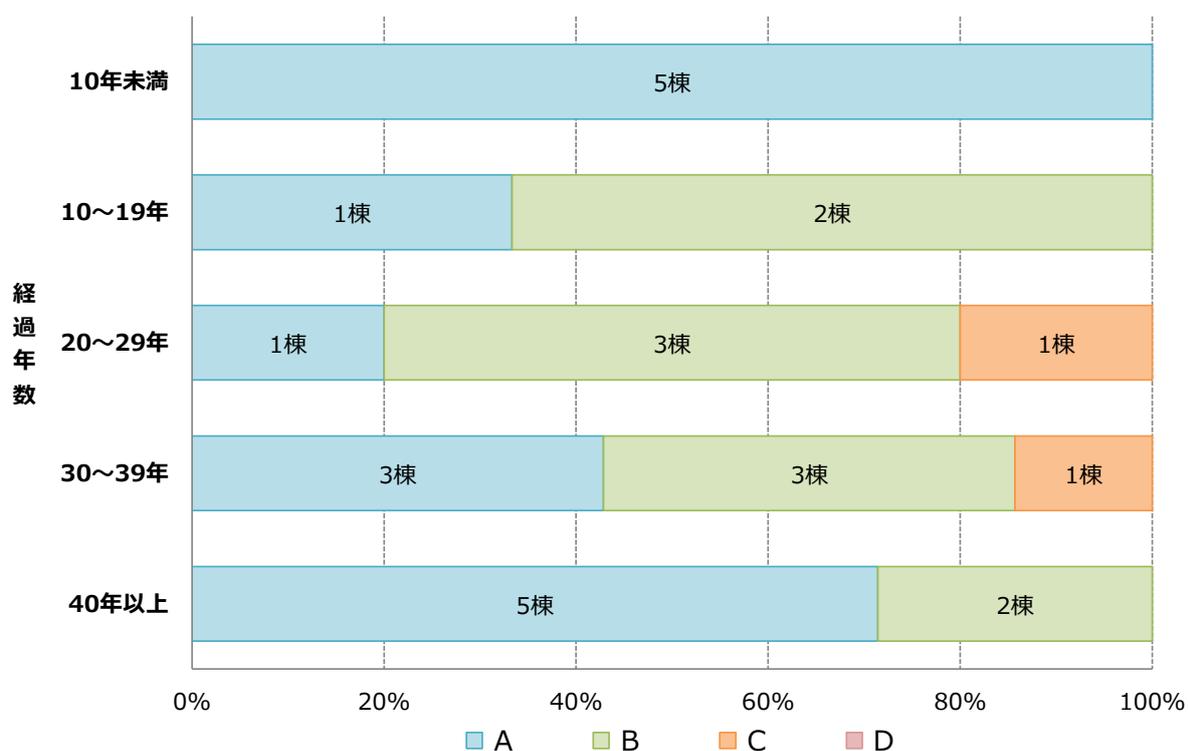
図 3-27 屋根・屋上（屋内運動場）の経過年数別老朽化状況

屋内運動場の屋根・屋上において、評価Cの建物は、経過年数20～29年の建物で1棟、30～39年の建物で1棟となっています。評価Cの建物では、雨漏り跡や、屋根葺き材の損傷等が随所に見られました。

また、評価Bの建物においても、雨漏り跡や、屋根葺き材の損傷等が部分的に見られました。

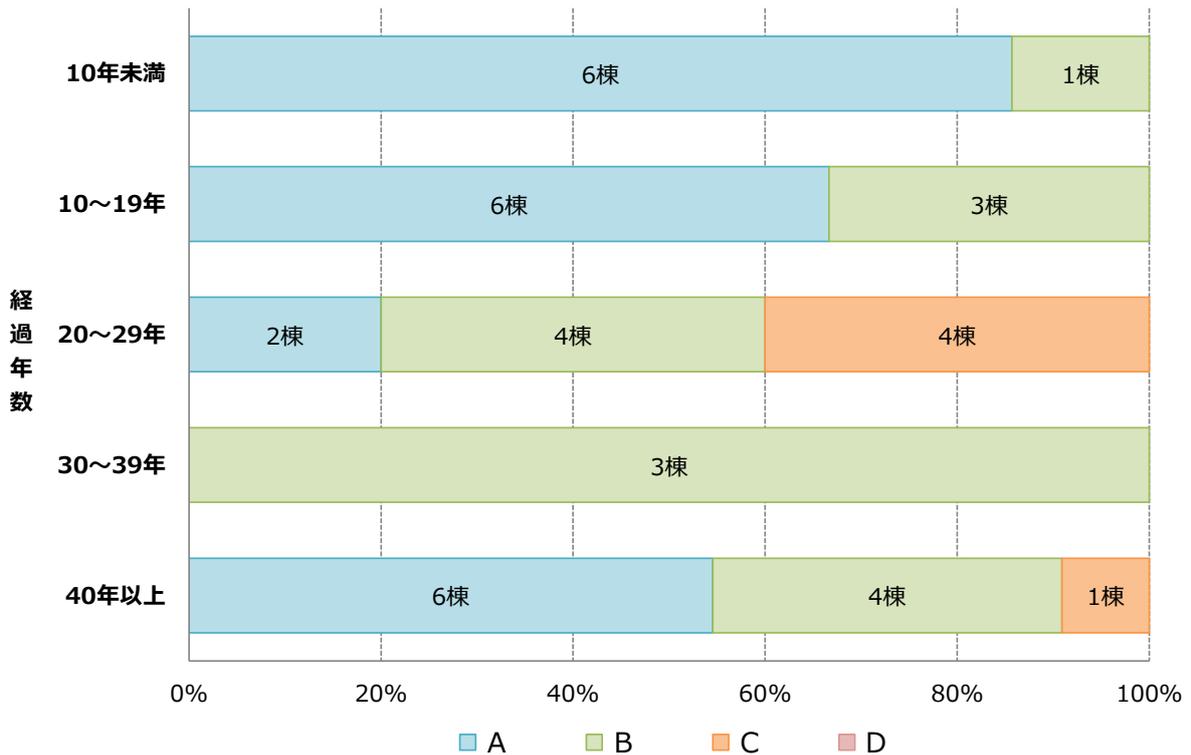
図 3-28 外部仕上げ（校舎および学校給食センター）の経過年数別老朽化状況

校舎および学校給食センターの外部仕上げにおいて、評価Cの建物は、経過年数20～29年の建物で4棟、40年以上の建物で1棟となっています。評価Cの建物では、外壁塗装の剥がれや、外部建具の変形、外部建具からの漏水等が随所にみられました。

また、評価Bの建物においても、外壁塗装の剥がれや、外部建具の変形や腐食等が部分的にみられました。

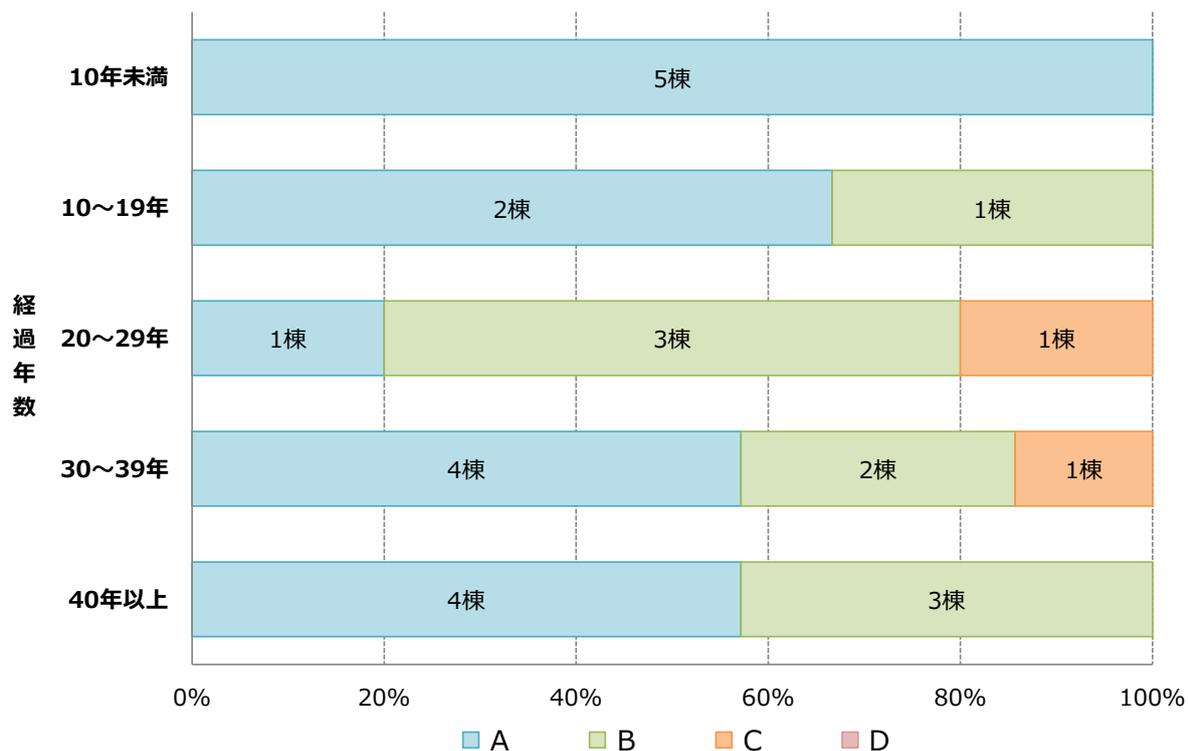
図 3-29 外部仕上げ（屋内運動場）の経過年数別老朽化状況

屋内運動場の外部仕上げにおいて、評価Cの建物は、経過年数20～29年の建物で1棟、30～39年の建物で1棟となっています。評価Cの建物では、コンクリートの剥離等がみられ、このままの状態を放置すると老朽化が進行する可能性のある事象がみられました。

また、評価Bの建物においても、外壁塗装の剥がれや、外部建具の変形や腐食等が部分的にみられました。

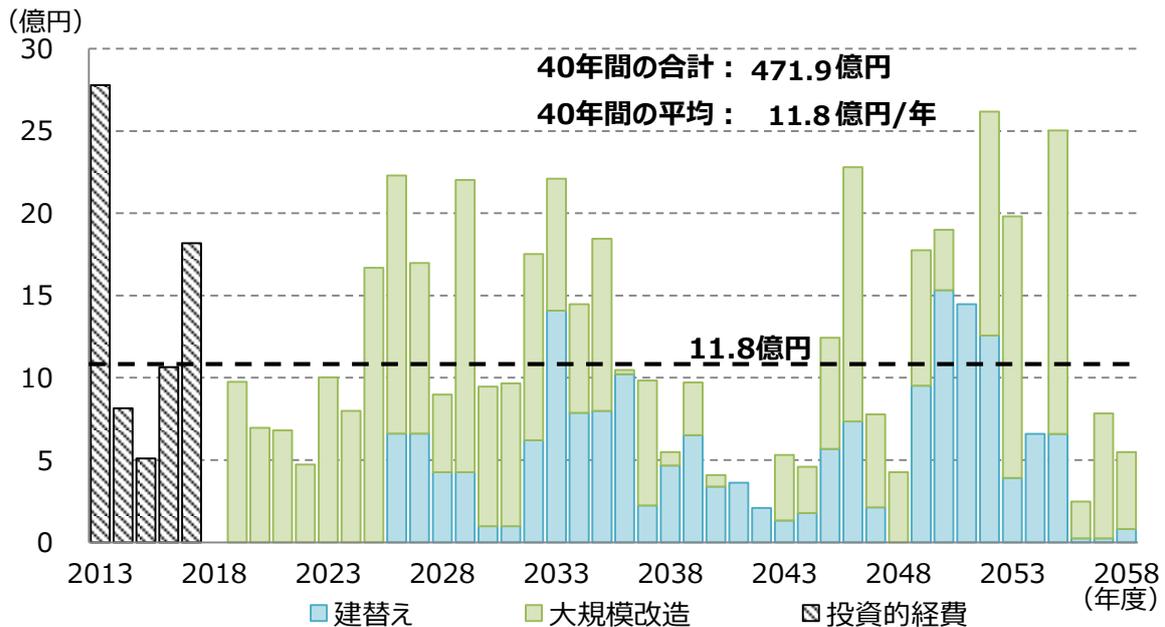
図 3-31 今後の建替え・大規模改造にかかるコストの見通し

今後40年間の合計：471.9億円 年間平均：11.8億円/年

今後も従来と同様に建替えおよび改修を続けた場合にかかるコストは、今後40年間で471.9億円となり、年間では平均で11.8億円となる見通しです。これは、過去5年間の学校施設に係る投資的経費の平均14.0億円と比較すると、0.8倍にあたります。

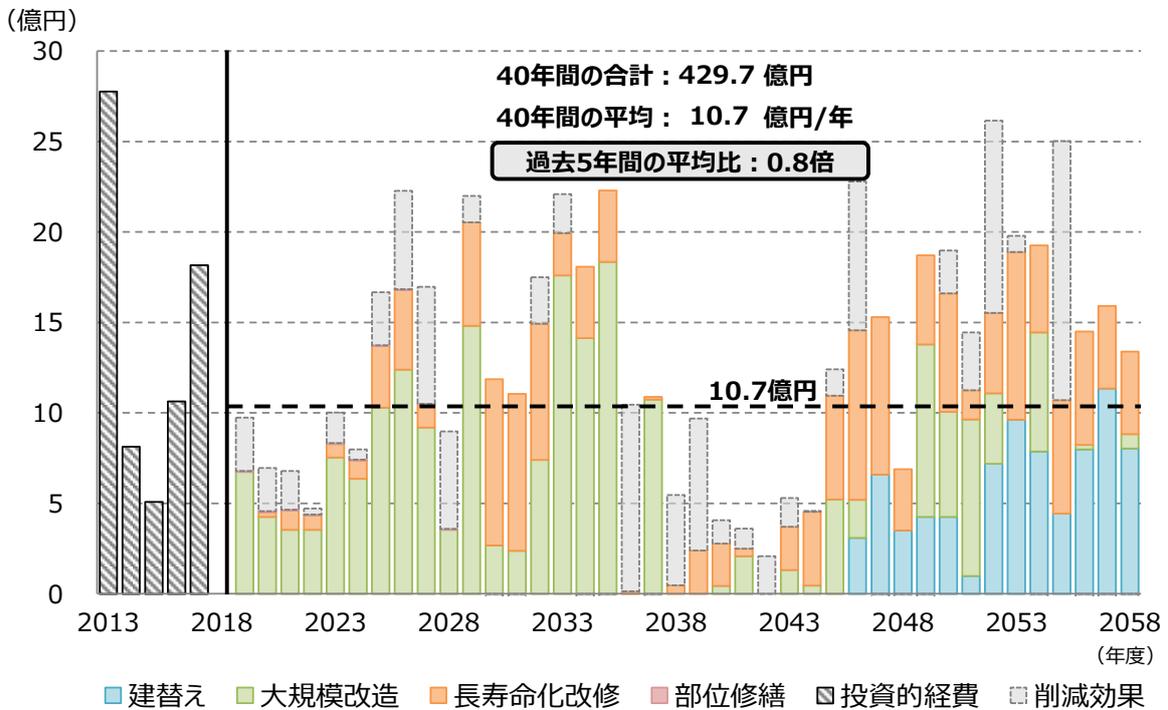
図 3-34 長寿命化のコストシミュレーション (現状の延床面積を維持した場合)

現状の延床面積を維持したまま、長寿命化改修を行った場合にかかるコストは、今後40年間で429.7億円となり、年間では平均で10.7億円となる見通しです。これは、過去5年間の学校施設に係る投資的経費の0.8倍にあたります。

また、長寿命化改修を行わず、現状と同じ延床面積を維持したまま、建替えおよび改修を続けた場合にかかるコスト（471.9億円（11.8億円/年））と比較して、総額42.1億円（1.1億円/年）の削減となっています。

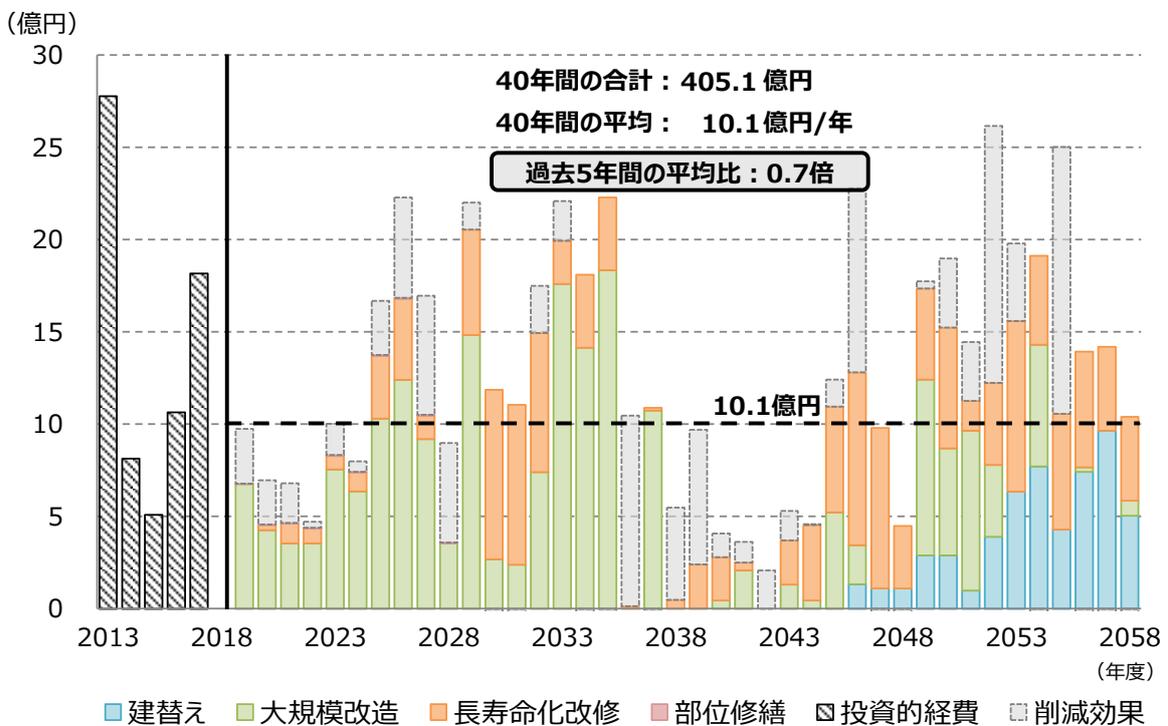
図 3-35 長寿命化のコストシミュレーション（延床面積を縮小した場合）

将来の学級数に応じて延床面積を縮小して、長寿命化改修を行った場合にかかるコストは、今後40年間で405.1億円となり、年間では平均で10.1億円となる見通しです。これは、過去5年間の学校施設に係る投資的経費の0.7倍にあたります。

また、長寿命化改修を行わず、現状と同じ延床面積を維持したまま、建替えおよび改修を続けた場合にかかるコスト（471.9億円（11.8億円/年））と比較して、総額66.7億円（1.7億円/年）の削減となっています。

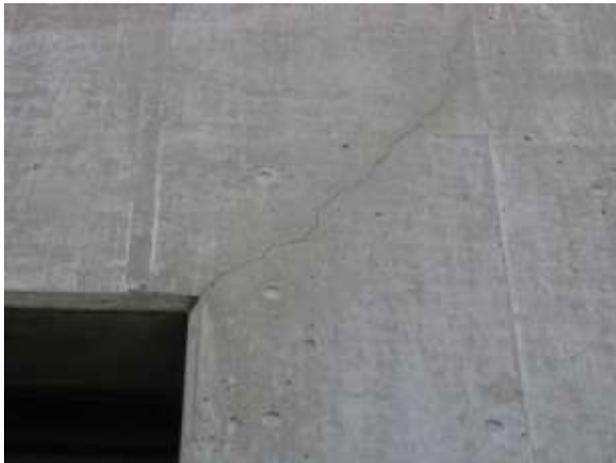
図 コンクリートのひび割れ

- 鉄筋コンクリートは、コンクリートの芯に鉄筋を配することで強度を高めたもので、コンクリートの性質である高い圧縮強度と、鉄筋の粘り強さと引張強度をあわせ持ちます。
- 本市の学校施設の多くは、この鉄筋コンクリートを用いた鉄筋コンクリート造の建物となっています。
- 鉄筋コンクリートに生じる劣化には、①コンクリートの変質・組織崩壊・ひび割れ・欠けなどのコンクリート自身の劣化と、②鉄筋の腐食とに大別できます。
- 通常、これらの劣化現象は単独で発生しますが、個々の劣化事象は互いに助長し合う関係にあります。例えば、コンクリートの中性化が進行し内部の鉄筋が腐食する（さびる）と、鉄筋が膨張するため、鉄筋を覆っているコンクリートのひび割れやはく落などの劣化を招きます。

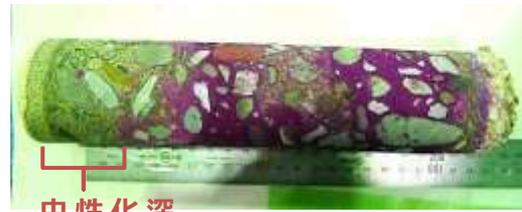
図 コンクリートの中性化

※「コンクリートの中性化」：コンクリート内部のアルカリ成分が失われること。

| 用語 | 説明 |
|---|--|
| <b>コンクリートの中性化</b> | コンクリート内部のアルカリ成分が失われること。コンクリートの中性化が進行すると、鉄筋等の鋼材が腐食し、コンクリートのひび割れや剥離の原因となり、耐荷力の低下等の構造物の性能低下を生じる。 |
